自由面近傍の鉄筋が及ぼすコンクリート板の動的破壊に関する基礎的研究

岩盤・開発機械システム工学研究室 学部4年 竹内将人

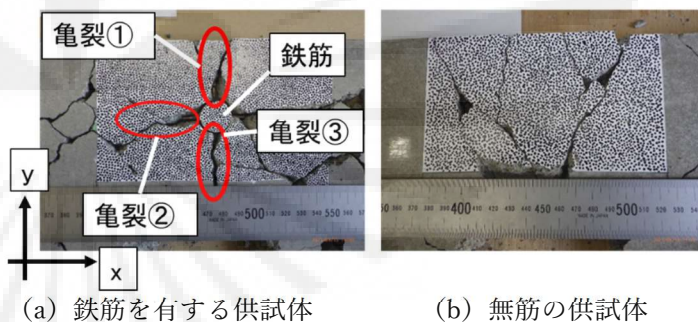
図 2 発破後供試体に生じたき裂

図 2(a)、(b)に、鉄筋コンクリートおよび無筋コンクリート供試体における起爆後のき裂の発生状況をそれぞれ示す。両図を比較すると、無筋コンクリート供試体と異なり、鉄筋コンクリート供試体では鉄筋周辺において特徴的なき裂が発生および進展することが明らかとなった。そこで、これらのき裂を 3 種類に分類し、き裂周辺に設置した解

析点におけるひずみおよび応力の経時変化から、各種き裂の発生および進展メカニズムについて検討した。その結果、3 種類のき裂は、それぞれ次の現象に起因すると考えられる。①鉄筋通過前後の応力波の伝播速度の変化、②鉄筋周辺の引張応力集中、③鉄筋での圧縮応力波の反射と爆源からの圧縮応力波の作用による引張応力の増大である。これらの結果から、コンクリート内に局所的な高密度体である鉄筋が存在することで、鉄筋周辺では応力波の伝播速度の変化や反射、応力集中など、複数の要因により引張応力がその他の場所よりも大きくなる状況が発生し、その結果としてき裂が発生することが明らかとなった。
